Estudos Técnicos Ambientais para fins de Regularização Fundiária Urbana do tipo Social (REURB-S) em Área de Preservação Permanente em Primavera de Rondônia

# Estudos Técnicos Ambientais para fins de Regularização Fundiária Urbana do tipo Social (REURB-S) em Área de APP em Primavera de Rondônia

Caso 1: Setor 02; Quadras 1, 2, 3, 32 e 36, com foco na Área de Preservação Permanente (APP).

Caso 2: Setor 01; Quadras 33, 34 e 35, caso de represamento de nascente.

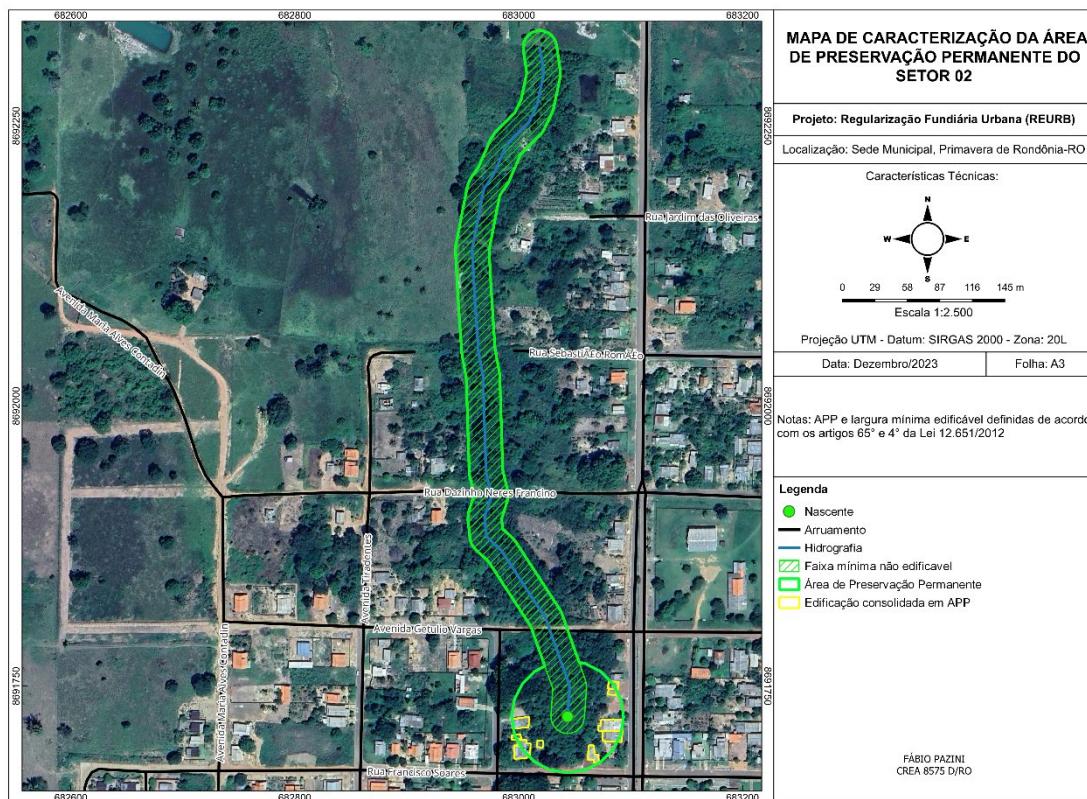
**Figura 1 – Mapa de caracterização da área de preservação permanente do Setor 02**

A área que compreende os estudos técnicos é composta de duas APPs distintas, uma no contraforte da outra, sendo que uma constitui o que chamamos de Caso 1: que compreende as quadras 1, 2, 3, 32 e 36 do Setor 02, a Rua Francisco Soares é asfaltada e possui drenagem de águas pluviais com boca de lobo e canalização das águas pluviais para a vertente. Neste caso a vertente está preservada com vegetação nativa e as construções feitas, além de serem anteriores a maio de 2012, não estão comprometendo a integridade da vertente que, atualmente, estão com todas as suas funções físicas e ecológicas preservadas.

Conforme alusão feita anteriormente nessa mesma peça técnica, a recuperação da área degradada do manancial hídrico no Caso 1 já está em pleno curso, obtida através da Recuperação da Mata de Galeria da Vertente, de tal maneira que para manter a área em franca recuperação e, bem assim, tornar possível a regularização das ocupações urbanas irregulares consolidadas (anteriores a data de maio de 2012), basta manter a vegetação lá existente no atual ritmo de crescimento e de desenvolvimento, conforme se pode comprovar da simples visualização da figura 1.

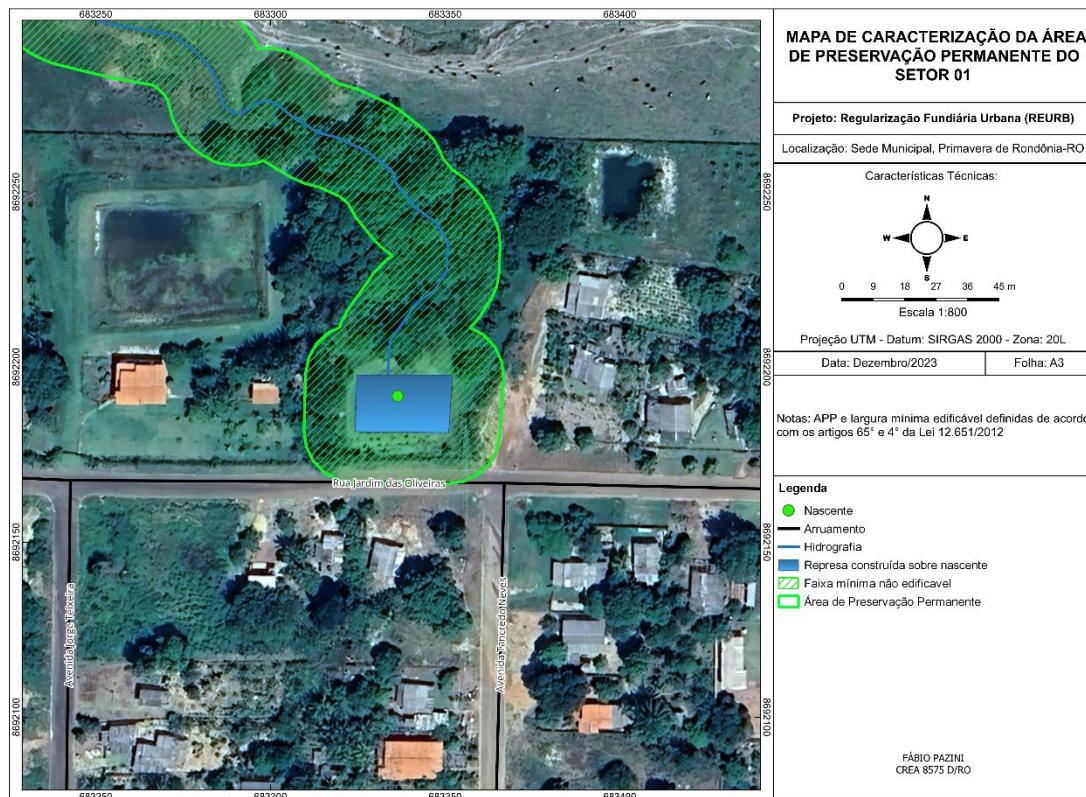
**Figura 2 – Mapa de caracterização da área de preservação permanente do Setor 01.**

o Caso 2, vale registrar que o mesmo compreende uma APP onde foi feita um represamento da nascente, qual seja: Quadras 33, 34 e 35 no Setor 01. Neste caso, o ambiente está alterado pela represa, contudo, essa nascente já se encontrava consolidada ou descaracterizada em maio de 2012 (marco temporal do Código Florestal para áreas urbanas). É fato que, logo adjacente a nascente, portanto, fora dela, a mata ciliar se encontra preservada. Logo, o problema ambiental a ser tratado é uma proposta de intervenção que permita uma espécie de compensação ambiental a partir da bordadura da represa, tendo em vista que também se trata de uma situação consolidada pelas regras do

novo código florestal brasileiro, uma vez que a represa e as construções já existiam em maio de 2012 caracterizando uma situação tipificada no Código Florestal como área consolidada.

Consoante ao Caso 2, tal qual especificado alhures nessa mesma peça técnica, ainda que se constitua em uma área consolidada, há a necessidade imperativa de se proceder a recuperação ambiental da área e, como no lugar da nascente foi construída uma represa, o melhor que podemos propor é uma modalidade de compensação ambiental baseada na recuperação de uma faixa marginal de até 15 metros a partir da bordadura da atual represa, fato que, na prática, possibilita a regularização ambiental da área em nome do interessado, ressalvada essa condição.

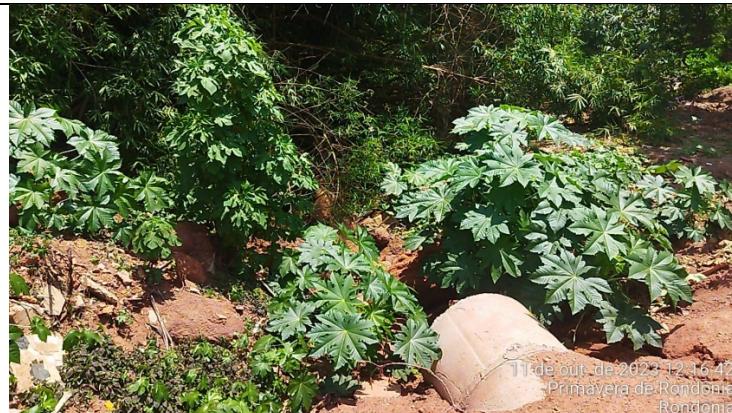
Foto 1 – Lançamento de drenagem pluvial na APP do Setor 02.

Nas ruas que existe pavimentação, existe também um sistema de coleta de águas pluviais urbanas, constituídas por bocas de lobo, construídas lateralmente ao pavimento das ruas e que coletam e canalizam as águas das chuvas para o curso d'água no Caso 1 e para a região do terreno onde está construída a represa no Caso 2.

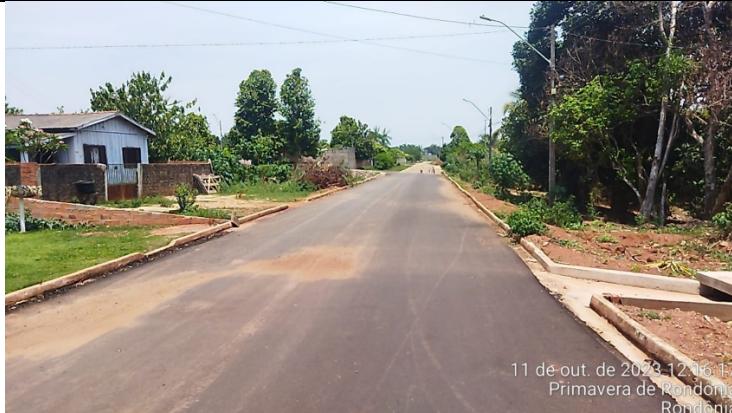
Foto 2 – Estrutura urbana consolidada no entorno da APP do Setor 02.

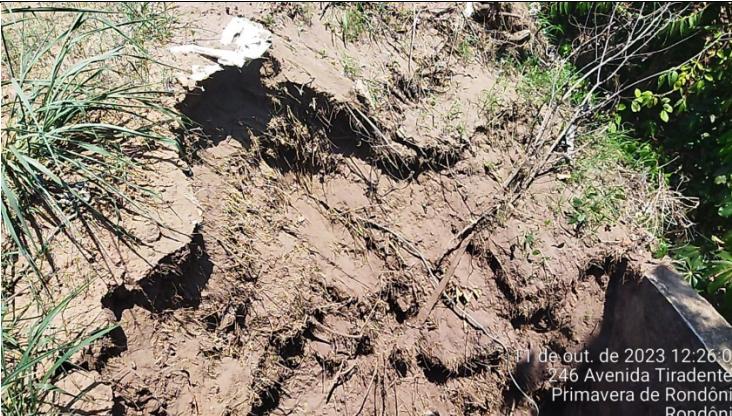
Foto 3 – Erosão no emissário da drenagem pluvial no entorno da APP do Setor 02.

Quanto a análise dos riscos geotécnicos impende asseverar que não existem registros históricos de ocorrência de abalos sísmicos na região e as áreas em estudo não apresentam sinais de riscos geotécnicos, dada a solidez de sua estrutura geológica, contudo, quanto a questão pedológica, existe sim risco de erosão proeminente, dada a condição de vulnerabilidade dos solos classificados como: areias quartzosas, os quais necessitam permanecer o mais cobertos possíveis, razão que justifica a recomendação de manutenção da vegetação de galeria na área de Preservação Permanente, no Caso 1 e a compensação ambiental com revegetação no Caso 2.

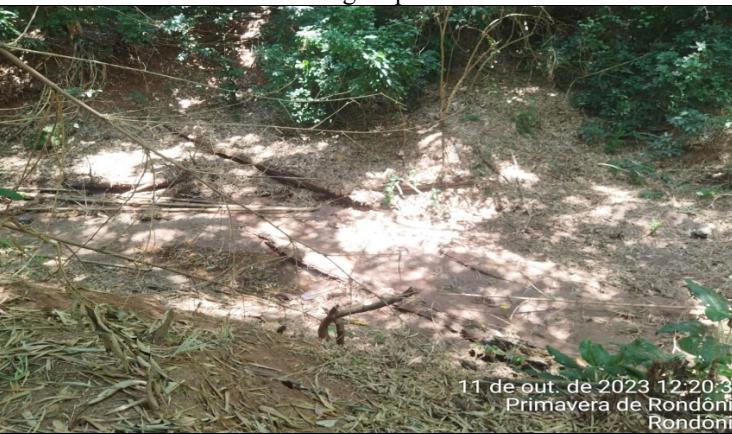
Foto 4 – Leito definido de curso d'água em trecho intermitente na APP do Setor 02.

No Caso 1: Setor 02; Quadras 1, 2, 3, 32 e 36, com foco na Área de Preservação Permanente (APP), vale ponderar que o curso d’água em análise (vertente) se encontra bastante preservado, como se pode depreender das figuras abaixo. A constatação de tal fato demonstra que existe no local a figura das áreas consolidadas previstas nas disposições transitórias do Código Florestal, pois essas ditas ocupações já existiam em maio de 2012, assegurando portanto que as áreas em questão possam ser regularizadas na sua porção ocupada, uma vez que essas ocupações não estão interferindo na qualidade da preservação do manancial hídrico, devendo esta regularização fundiária urbana do tipo REURB-S manter o compromisso dos destinatários das ocupações de conservar a fundiária de seus terrenos tal qual se encontram atualmente.

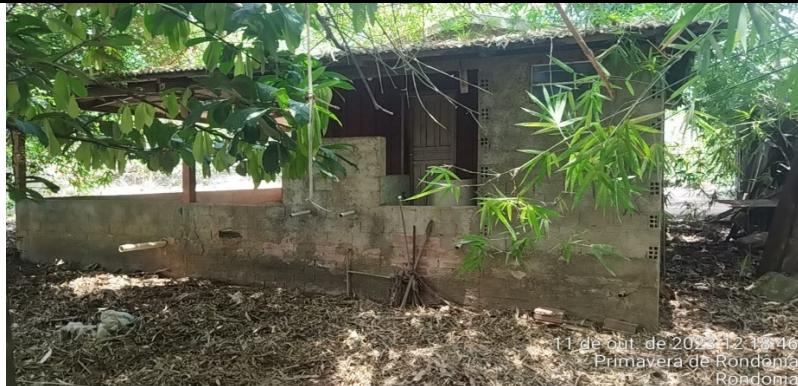
Foto 5 – Domicilio residencial no entorno da APP do Setor 02.

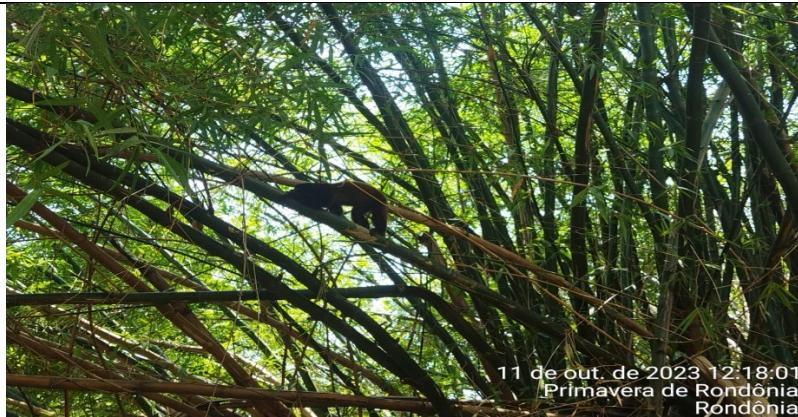
Foto 6 – Primata nativo da fauna local na APP do Setor 02.

Eis que com as medidas acima propostas será possível obter a melhoria das Condições de Sustentabilidade Urbano-Ambiental das áreas incursas tanto no caso 1 como no caso 2, da seguinte maneira: Caso 1 - Como foi possível comprovar em vistoria no local realizada por estes engenheiros subscreventes, a área do manancial está conservada, geológica e pedologicamente estável, a vegetação está em estágio secundário de desenvolvimento com dossel acima de 5 metros, o solo está recoberto e a área tem sinais evidentes de atração de fauna (vide foto do macaco que visualizamos na área).

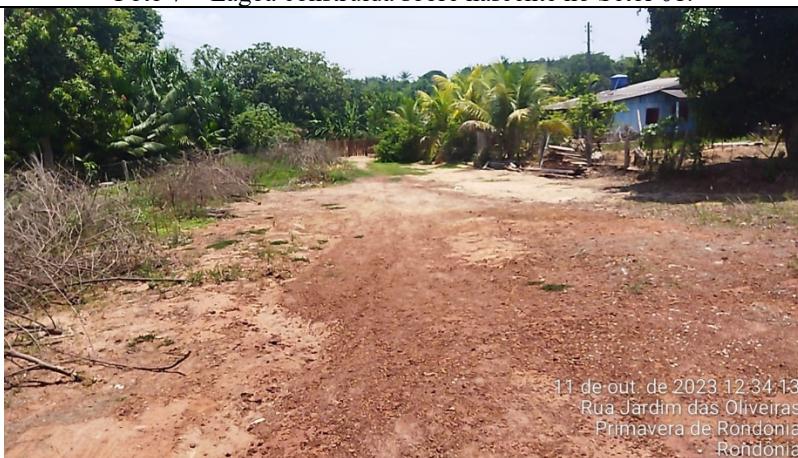
Foto 8 – Domicilio residencial no entorno da APP do Setor 01.

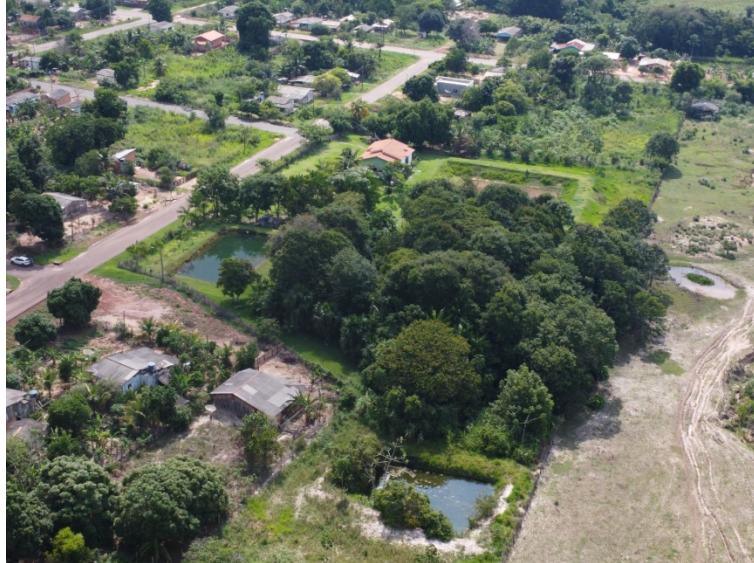
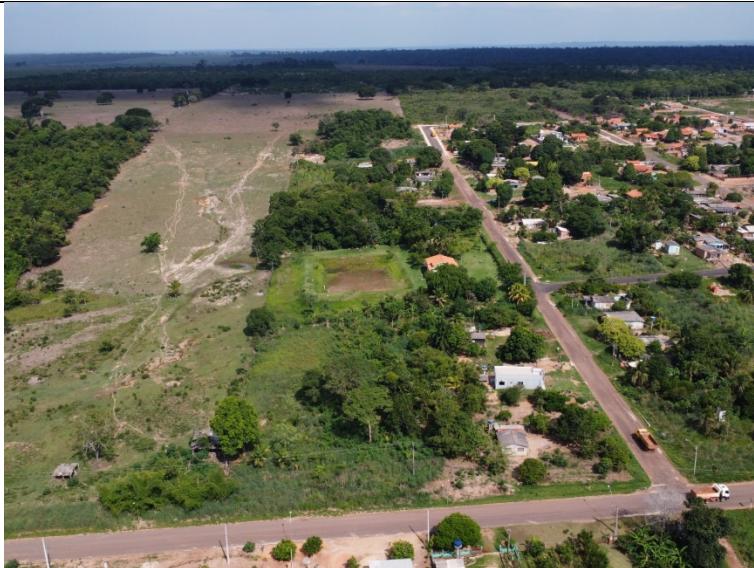
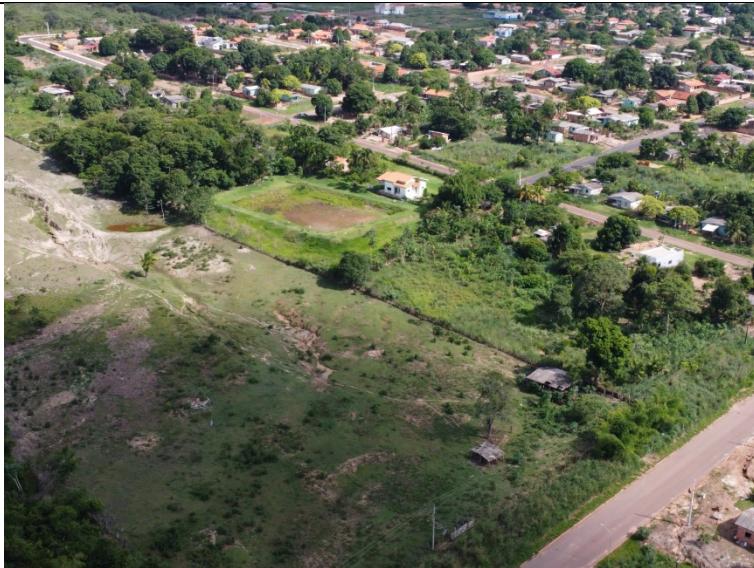
Foto 9 – Vista aérea da APP do Setor 01.

Foto 10 – Vista aérea da APP do Setor 01.

Foto 11 – Vista aérea da APP do Setor 01.

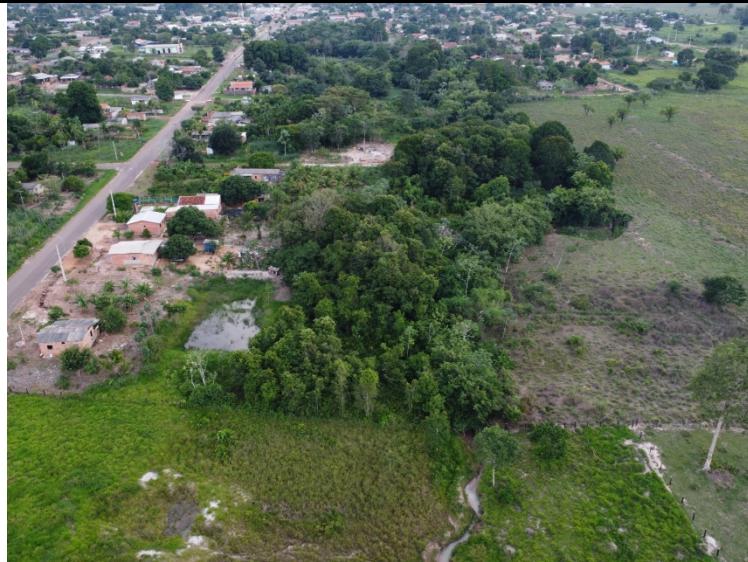
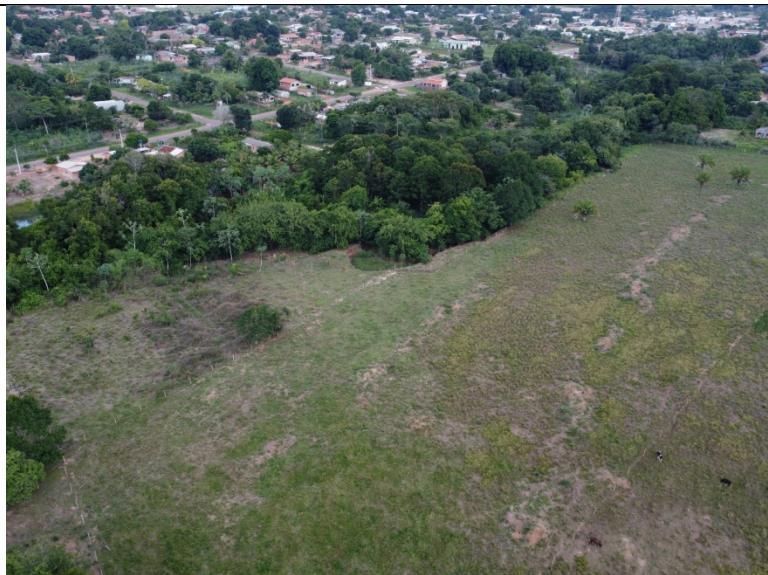
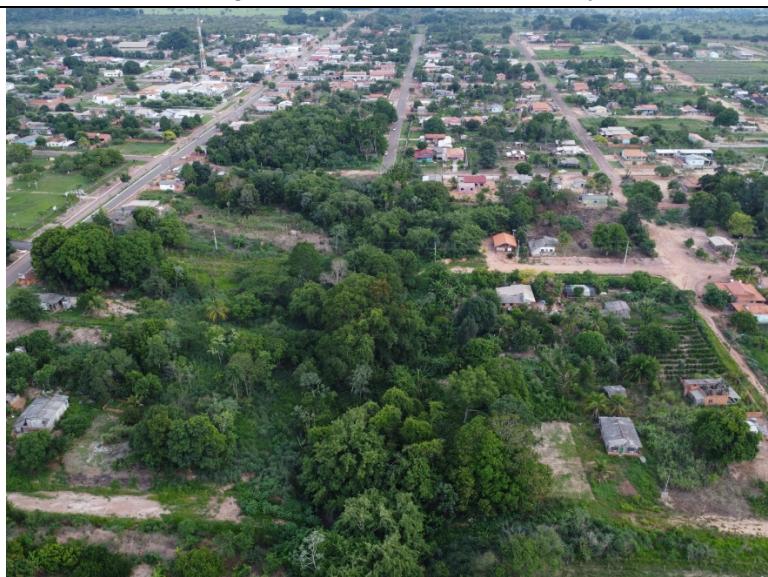
Foto 12 – Vista aérea da APP do Setor 02.

Foto 13 – Vista aérea da APP do Setor 02.

Foto 14 – Vista aérea da APP do Setor 02.
